**REGISTRO DE CALICATAS**

<b>ZONIFICACIÓN SÍSMICA - GEOTÉCNICA DE LA CIUDAD DE AREQUIPA</b>	CALICATA:		AQP- 01			
	UBICACIÓN:		Margen izquierdo del río Chili, a 40 m del lateral izquierdo de local EGASA			
	DISTRITO:	Arequipa Cercado	PROVINCIA:	Arequipa	REGIÓN:	Arequipa
	PROFUNDIDAD:	1.25 m	NIVEL FREÁTICO:	N.P	FECHA:	06/10/2014
	COORDENADAS UTM:					
	NORTE (m):	8186940	ESTE (m):	209229	COTA (m.s.n.m):	2360
ELABORADO POR:	Bach. Mariana Vivanco Manrique	REVISADO POR:	Ing. Juan Carlos Gómez Avalos	APROBADO POR:	Dr. Hernando Tavera

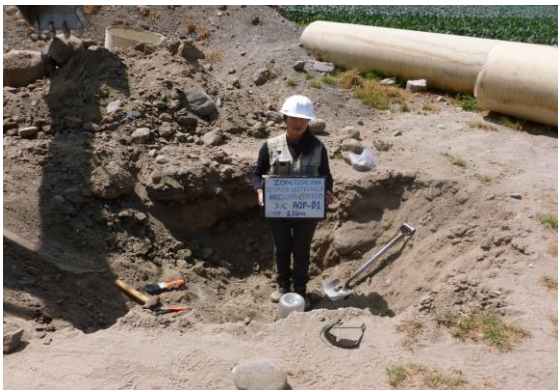
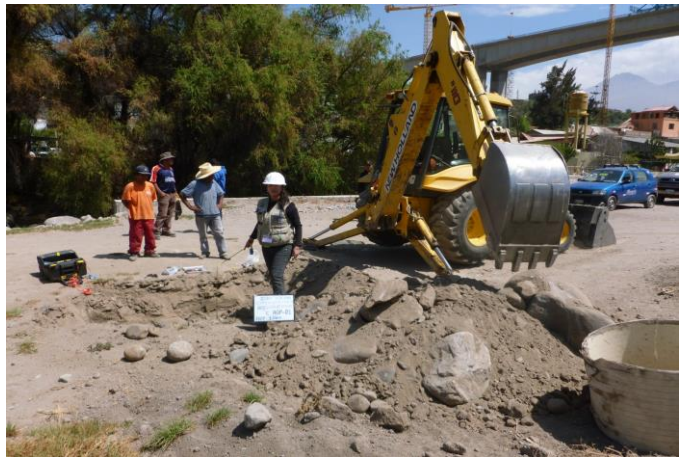
**REGISTRO FOTOGRÁFICO AQP - 01**

Arena de grano medio , semicomcompacta, color marrón, sin humedad, con presencia de limos.
0.20						[Gráfico de grava]	GP		[Fotografía de grava]
0.40									
0.60									
0.80									
1.00									
1.20		M-01	3.80	1.58	1.54				
1.40									
1.60									
1.80									
2.00									
2.20									
2.40									
2.60									
2.80									
3.00									
3.20									
3.40									
3.60									
3.80									
4.00									
4.20									
4.40									
4.60									
4.80									
5.00

OBSERVACIONES: La excavación se dejó hasta la profundidad de 1.25 m., porque el material no permitió seguir excavando. (bolonería > a 1.5 m).

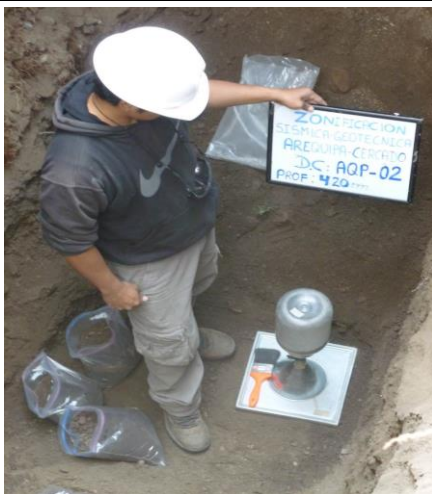
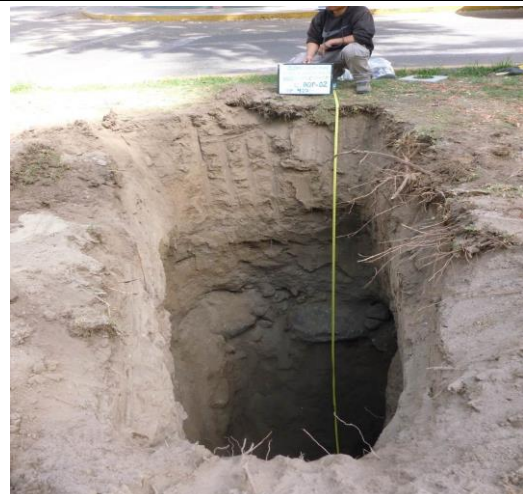
### REGISTRO FOTOGRÁFICO AQP - 02

(m)	PROF.	MUESTRAS	HUMEDAD (%)	DENSIDAD (gr/cm <sup>3</sup> )		GRÁFICO	SUCS	REGISTRO FOTOGRÁFICO DE PERFIL	DESCRIPCIÓN
				Dh	Ds				
0.00									
0.20									
0.40									
0.60									
0.80									
1.00									
1.20									
1.40									
1.60									
1.80									
2.00									
2.20									
2.40									
2.60									
2.80									
3.00									
3.20									
3.40									
3.60									
3.80									
4.00									
4.20		M-02	3.10	1.65	1.57				
4.40									
4.60									
4.80									
5.00

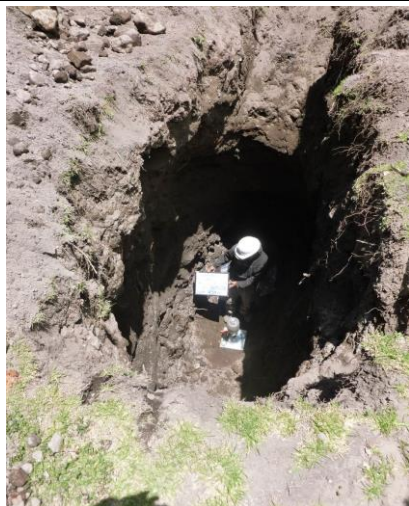
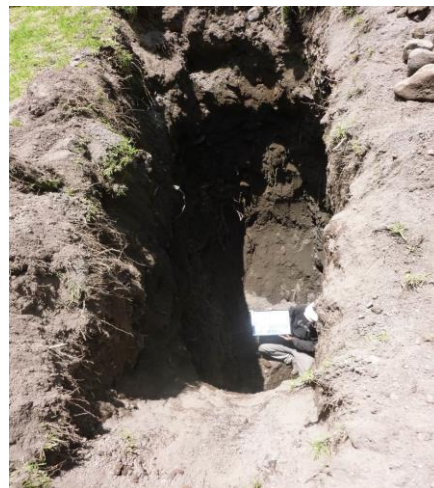
REGISTRO FOTOGRÁFICO AQP - 03

(m)	PROF.	MUESTRAS	HUMEDAD (%)	DENSIDAD (gr/cm3)		GRÁFICO	SUCS	REGISTRO FOTOGRÁFICO DE PERFIL	DESCRIPCIÓN
				Dh	Ds				
0.00									
0.20							ML		Limo de color marrón como material de cobertura con presencia de raíces.

0.40							SM		Arena limosa de color marrón y ligeramente húmeda.
0.60							SP		Arena mal gradada con presencia de clastos subredondeados a redondeados de diámetro 1" a 2" ,semi compactada, color marrón, ligeramente húmeda.

3.20									
3.40									
3.60									
3.80									
4.00									
4.20		M-03	3.50	1.47	1.36		GP		Grava mal gradada de forma sub redondeada a redondeada de diámetro 59 " a 70", en matriz arenosa de color marrón, semicompactada y húmeda. Los porcentajes de los materiales son: 50% de gravas, 47% de arenas, 3% de finos.

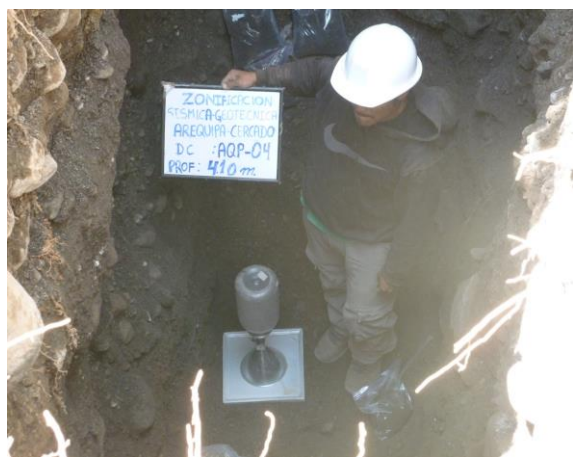
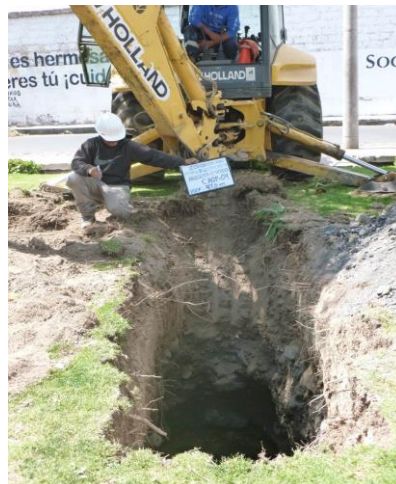
REGISTRO FOTOGRÁFICO AQP - 04

(m)	PROF.	MUESTRAS	HUMEDAD (%)	DENSIDAD (gr/cm3)		GRÁFICO	SUCS	REGISTRO FOTOGRÁFICO DE PERFIL	DESCRIPCIÓN
				Dh	Ds				
0.00									
0.20							ML		Limo color marrón con presencia de raíces (jardín)
0.40							SM		Arena Limosa de color marrón, suelta, ligeramente húmeda.
0.60									
0.80									
1.00									
1.20									
1.40									
1.60									
1.80									
2.00									
2.20									
2.40									
2.60									
2.80									
3.00									
3.20							GP	Grava mal gradada con clastos de diámetro de 15" a 23", con matriz arenosa de color marrón, semicompacta, ligeramente húmeda. Los porcentajes de los materiales son: 70% de gravas, 29% de arenas, 1% de finos.	
3.40									
3.60									
3.80									
4.00		M-04	4.10	1.85	1.66				
4.20									
4.40									
4.60									
4.80									
5.00

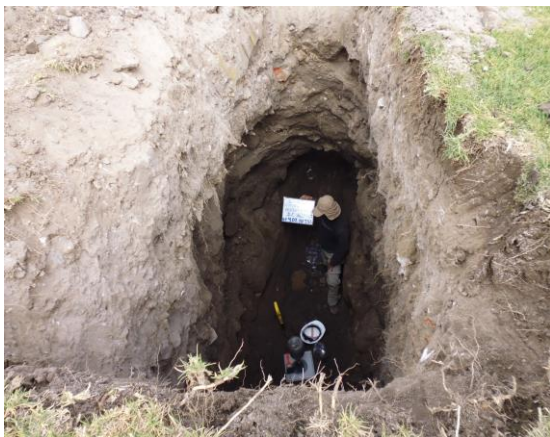
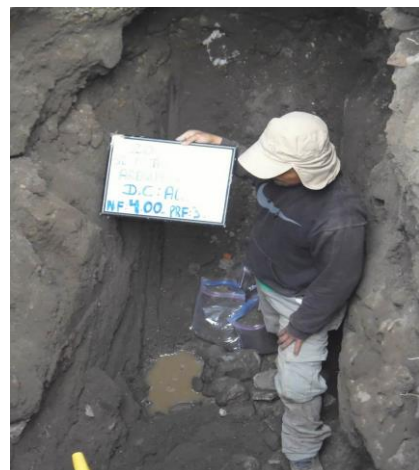
**REGISTRO FOTOGRÁFICO AQP - 05**

(m)	PROF.	MUESTRAS	HUMEDAD (%)	DENSIDAD (gr/cm <sup>3</sup> )		GRÁFICO	SUCS	REGISTRO FOTOGRÁFICO DE PERFIL	DESCRIPCIÓN
				Dh	Ds				
0.00									
0.20									
0.40									
0.60									
0.80									
1.00									
1.20									
1.40									
1.60									
1.80									
2.00									
2.20									
2.40									
2.60									
2.80									
3.00									
3.20									
3.40									
3.60									
3.80									
4.00		M-05	11.00	1.60	1.55	▼			
4.20									
4.40									
4.60									
4.80									
5.00

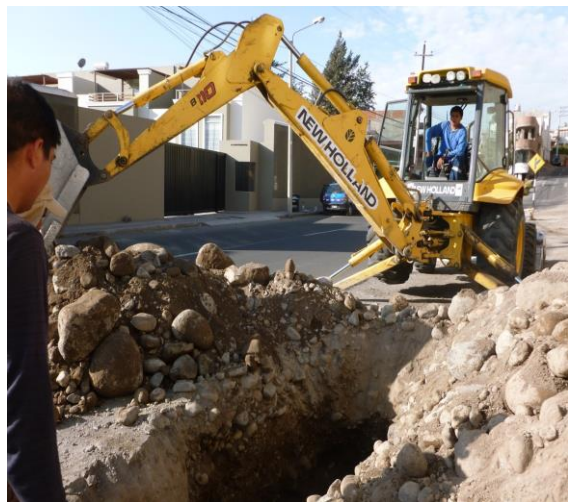
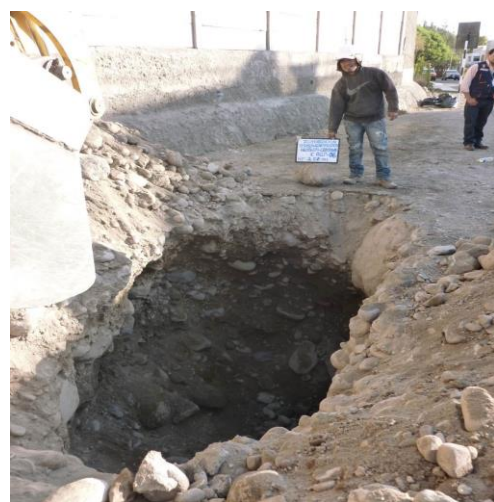
REGISTRO FOTOGRÁFICO ARQ - 06

(m)	PROF.	MUESTRAS	HUMEDAD (%)	DENSIDAD (gr/cm <sup>3</sup> )		GRÁFICO	SUCS	REGISTRO FOTOGRÁFICO DE PERFIL	DESCRIPCIÓN
				Dh	Ds				
0.00									Material de cobertura asfáltica
0.20									
0.40							SP

Arena pobremente gradada con gravas de diámetro 3" a 8" de forma redondeada a sub redondeada
0.60							GP		Grava pobremente gradada, de 3" a 19" de diámetro , de forma subangulosa a subredondeadas con matriz arenosa, semicompacta, ligeramente húmeda. Los porcentajes de los materiales son: 75% de gravas, 23% de arenas y 2% de finos.
0.80									
1.00									
1.20									
1.40									
1.60									
1.80									
2.00									
2.20									
2.40									
2.60	M-06		3.10	1.73	1.55				
2.80									
3.00									
3.20									
3.40									
3.60									
3.80									
4.00									
4.20									
4.40									
4.60									
4.80									
5.00

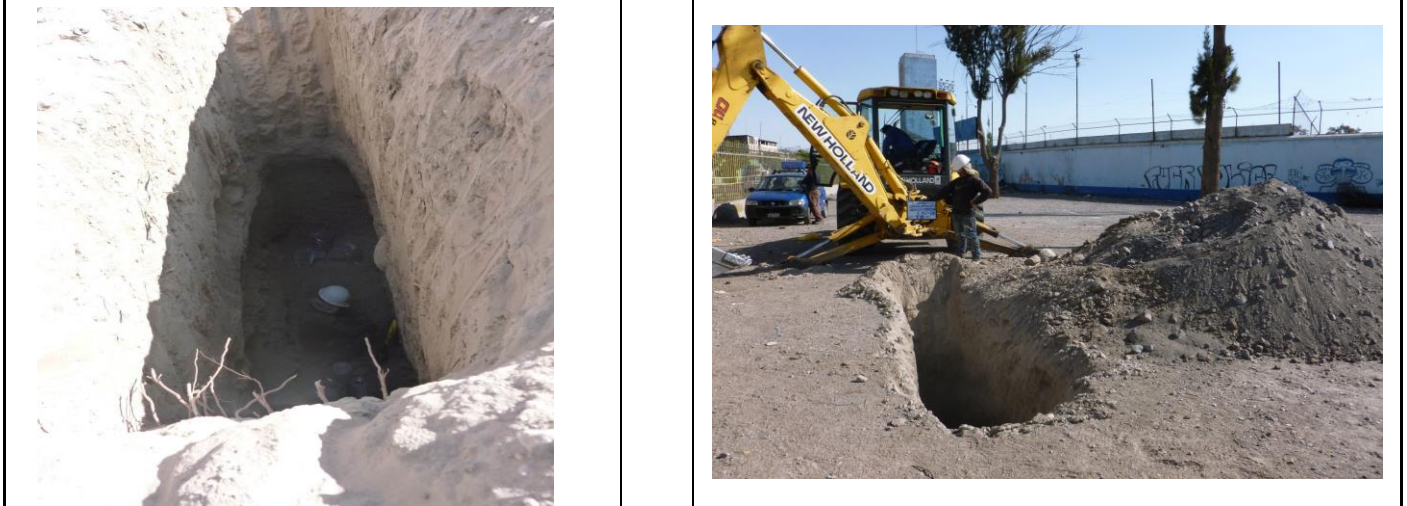
**REGISTRO FOTOGRÁFICO AQP - 07**

(m)	PROF.	MUESTRAS	HUMEDAD (%)	DENSIDAD (gr/cm <sup>3</sup> )		GRÁFICO	SUCS	REGISTRO FOTOGRÁFICO DE PERFIL	DESCRIPCIÓN
				Dh	Ds				
0.00									
0.20									
0.40									
0.60									
0.80									
1.00									
1.20									
1.40									
1.60									
1.80									
2.00									
2.20									
2.40									
2.60									
2.80									
3.00									
3.20									
3.40									
3.60									
3.80									
4.00		M-07	2.90	1.71	1.68				
4.20									
4.40									
4.60									
4.80									
5.00

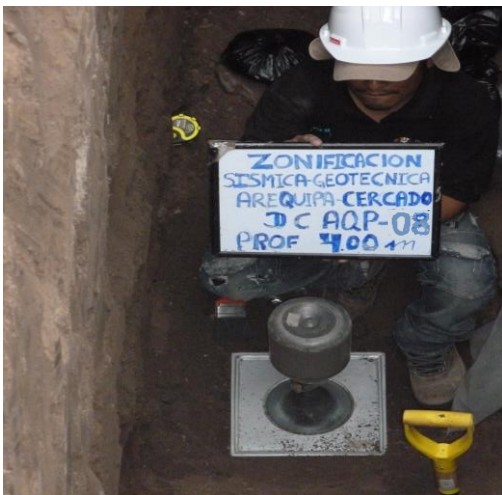
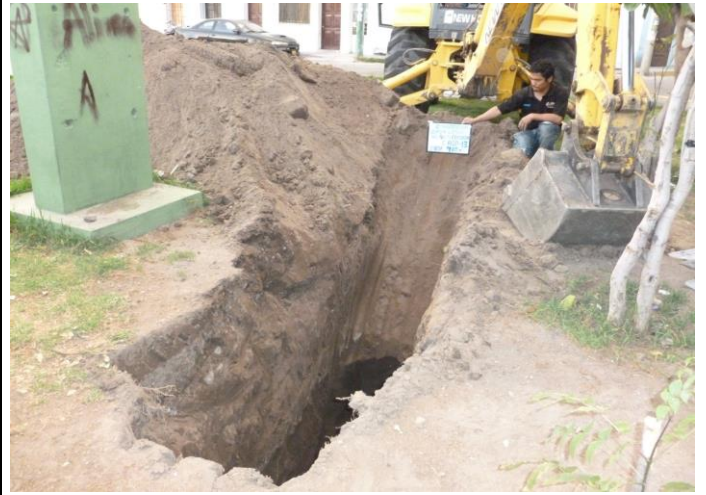
REGISTRO FOTOGRÁFICO AQP - 08

(m)	PROF.	MUESTRAS	HUMEDAD (%)	DENSIDAD (gr/cm3)		GRÁFICO	SUCS	REGISTRO FOTOGRÁFICO DE PERFIL	DESCRIPCIÓN
				Dh	Ds				
0.00									
0.20									
0.40									
0.60									
0.80									
1.00									
1.20									
1.40									
1.60									
1.80									
2.00									
2.20									
2.40									
2.60									
2.80									
3.00									
3.20									
3.40									
3.60									
3.80									
4.00	M-08		2.80	1.63	1.56				
4.20									
4.40									
4.60									
4.80									
5.00

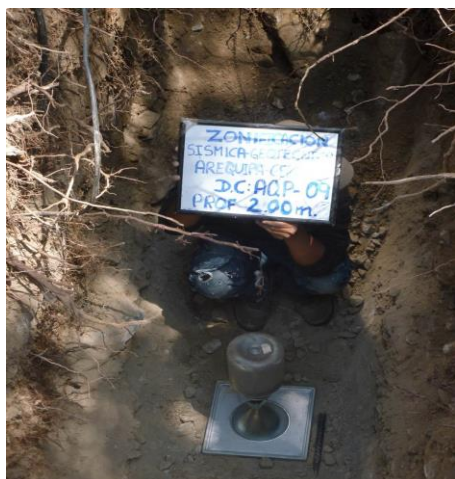
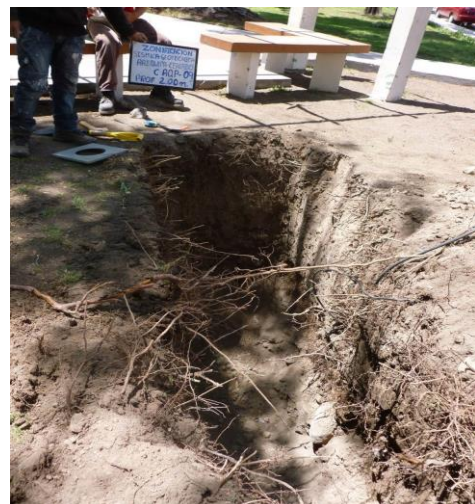
REGISTRO FOTOGRÁFICO AQP - 09

(m)	PROF.	MUESTRAS	HUMEDAD (%)	DENSIDAD (gr/cm3)		GRÁFICO	SUCS	REGISTRO FOTOGRÁFICO DE PERFIL	DESCRIPCIÓN
				Dh	Ds				
0.00									
0.20						█	SM		Arena limosa semi compacta, color marrón, ligeramente húmeda, con clastos redondeados a subredondeados de 0.3" - 0.5" de diámetro y presencia de raíces.
0.40						█			
0.60						○			
0.80						○			
1.00						○			
1.20						○			
1.40						○			
1.60						○			
1.80						○			
2.00		M-09				○	GW		Grava bien gradada: grava de forma sub redondeada a sub angulosa, de diámetro entre 0.1" a 0.5". Los porcentajes de los materiales son: 80 % gravas, 14% arenas y 6% finos.
2.20									
2.40									
2.60									
2.80									
3.00									
3.20									
3.40									
3.60									
3.80									
4.00									
4.20									
4.40									
4.60									
4.80									
5.00

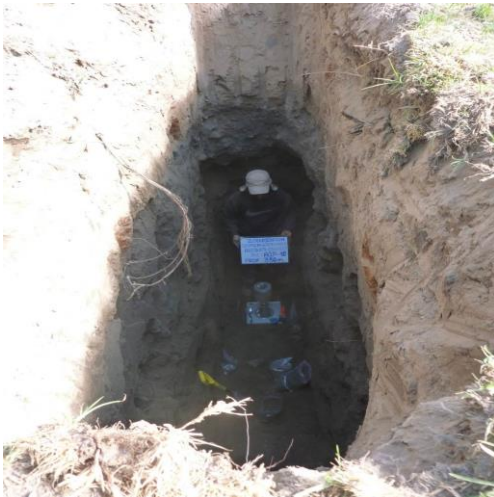
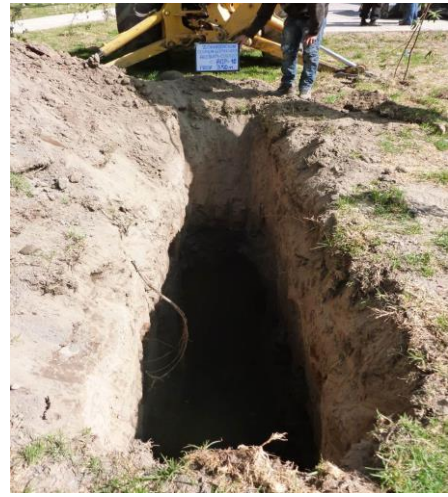
REGISTRO FOTOGRÁFICO AQP - 10

(m)	PROF.	MUESTRAS	HUMEDAD (%)	DENSIDAD (gr/cm <sup>3</sup> )		GRÁFICO	SUCS	REGISTRO FOTOGRÁFICO DE PERFIL	DESCRIPCIÓN
				Dh	Ds				
0.00									
0.20									Arena limosa con presencia de raíces y desechos antrópicos (ladrillos),
0.40									
0.60									
0.80									
1.00									
1.20									Grava pobremente gradada de forma subredondeada a redondeada en matriz arenosa, ligeramente húmeda.
1.40									
1.60									
1.80									
2.00									
2.20									
2.40									
2.60									
2.80									
3.00									
3.20									
3.40		M-10	4.20	1.49	1.39				Arena bien gradada de color marrón, semicompacta, sin humedad, sin presencia de materia orgánica. Los porcentajes de los materiales son: 45% gravas, 49% arenas y 3% finos.
3.60									
3.80									
4.00									
4.20									
4.40									
4.60									
4.80									
5.00

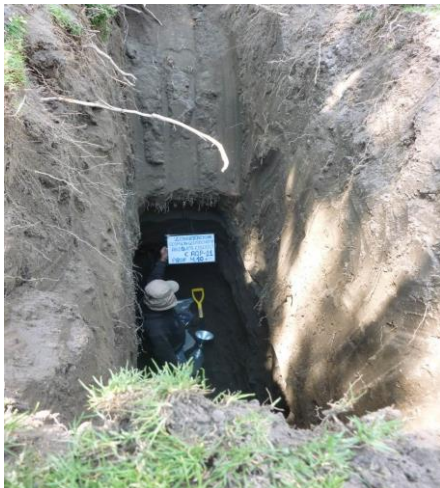
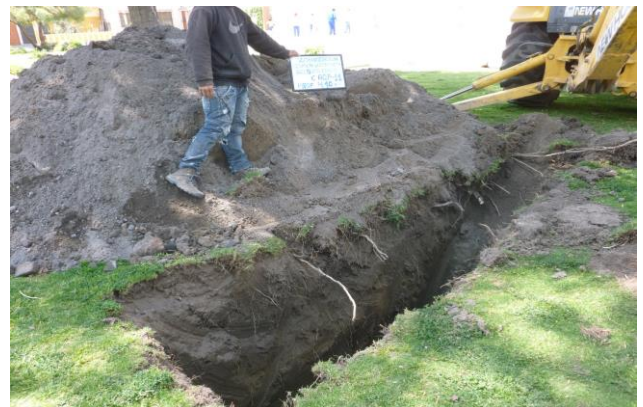
REGISTRO FOTOGRÁFICO AQP - 11

(m)	PROF.	MUESTRAS	HUMEDAD (%)	DENSIDAD (gr/cm <sup>3</sup> )		GRÁFICO	SUCS	REGISTRO FOTOGRÁFICO DE PERFIL	DESCRIPCIÓN
				Dh	Ds				
0.00									
0.20									Arena limosa con presencia de raíces y desechos antrópicos (ladrillos).

0.40									
0.60									
0.80									
1.00									
1.20									
1.40									
1.60									
1.80									
2.00									
2.20								Arena mal gradada color plomo, ligeramente húmeda con presencia de clastos subredondeados a redondeados de diámetro 1.1" a 2", sin presencia se materia orgánica.

2.40									
2.60									
2.80									
3.00									
3.20								Grava pobremente gradada de forma subredondeada a redondeada de diámetro de 6" a 13", con matriz arenosa de color marrón oscuro, compacta, ligeramente húmeda. Los porcentajes de los materiales son: 62% gravas, 36% arenas y 2% finos.

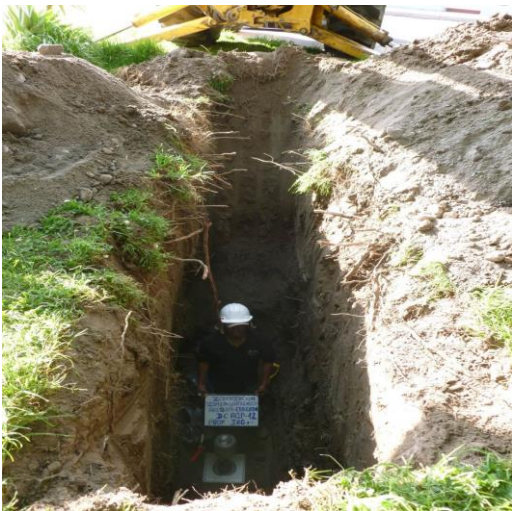
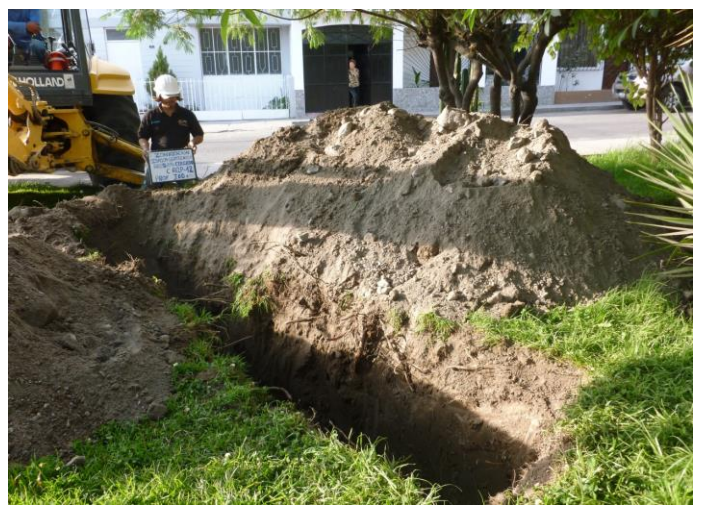
REGISTRO FOTOGRÁFICO AQP - 12

(m)	PROF.	MUESTRAS	HUMEDAD (%)	DENSIDAD (gr/cm <sup>3</sup> )		GRÁFICO	UCS	REGISTRO FOTOGRÁFICO DE PERFIL	DESCRIPCIÓN
				Dh	Ds				
0.00									
0.20									Limo inorgánico con presencia de raíces.
0.40									
0.60									
0.80									
1.00									Arena liamosa, semi compacta, color marrón, ligeramente húmeda.
1.20									
1.40									
1.60									
1.80									
2.00									
2.20									
2.40									
2.60									
2.80									
3.00		M-12	3.50	1.47	1.42				Grava pobremente gradada de forma subredondeada a redondeada, de 12" - 16" de diámetro, en matriz arenosa de color marrón y ligeramente húmeda. Los porcentajes en materiales son: 66% gravas, 33% arenas y 32% finos
3.20									
3.40									
3.60									
3.80									
4.00									
4.20									
4.40									
4.60									
4.80									
5.00

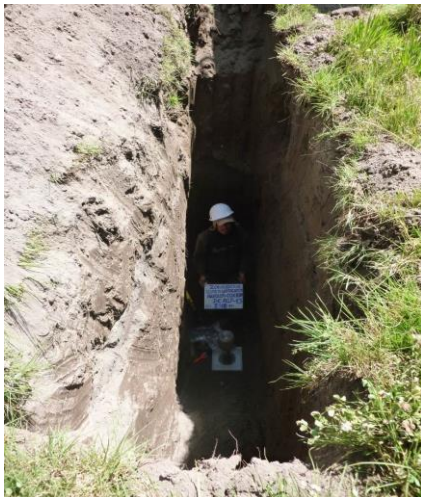
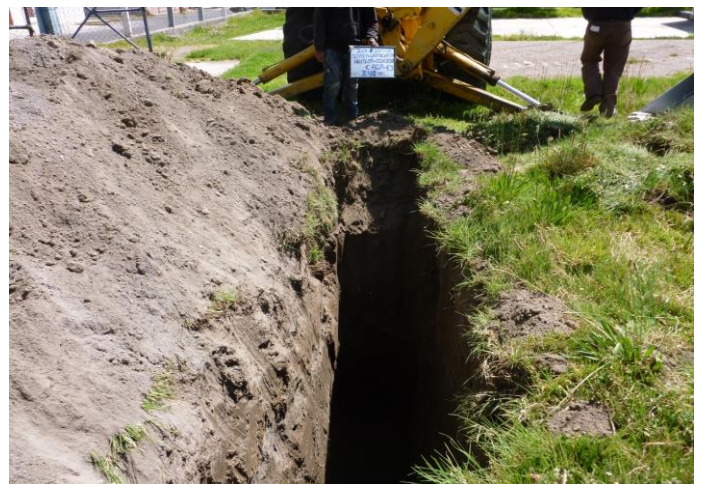
REGISTRO FOTOGRÁFICO AQP - 13

(m)	PROF.	MUESTRAS	HUMEDAD (%)	DENSIDAD (gr/cm <sup>3</sup> )		GRÁFICO	SUCS	REGISTRO FOTOGRÁFICO DE PERFIL	DESCRIPCIÓN
				Dh	Ds				
0.00									
0.20									Arena limosa con presencia de raíces.
0.40									
0.60									
0.80									
1.00									
1.20									
1.40									
1.60									
1.80									
2.00									
2.20									
2.40									
2.60									
2.80									
3.00									
3.20									
3.40		M-13	4.20	1.85	1.57				Arena bien gradada, color marrón compacta, sin humedad, con gravas dispersas de forma subredondeada a redondeada de 2" a 4" de diámetro y bloques redondeados de 12" de diámetro. Los porcentajes de los materiales son: 38% gravas, 56% arenas y 6% finos
3.60									
3.80									
4.00									
4.20									
4.40									
4.60									
4.80									
5.00

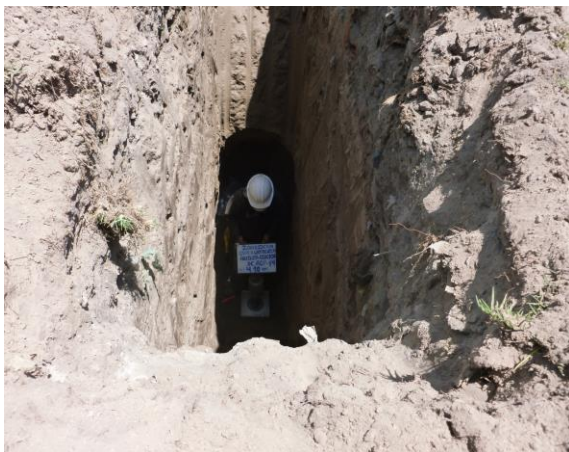
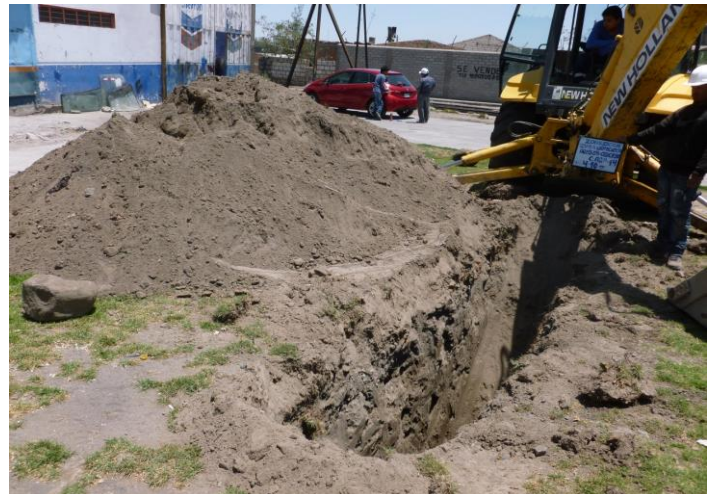
REGISTRO FOTOGRÁFICO AQP - 14

(m)	PROF.	MUESTRAS	HUMEDAD (%)	DENSIDAD (gr/cm <sup>3</sup> )		GRÁFICO	SUCS	REGISTRO FOTOGRÁFICO DE PERFIL	DESCRIPCIÓN
				Dh	Ds				
0.00									
0.20									Arena limosa con clastos de desechos antrópicos (ladrillos), presencia de raíces.
0.40									
0.60									Arena bien gradada, compacta de color marrón, ligeramente húmeda con grava de forma subredondeada a subangulosa de 1.1" a 2" de diámetro. Los porcentajes de los materiales son: 46% gravas, 50% arenas y 4% finos.
0.80									
1.00									
1.20									
1.40									
1.60									
1.80									
2.00									
2.20									
2.40									
2.60									
2.80									
3.00									
3.20									
3.40									
3.60									
3.80									
4.00									
4.20	M-14		4.50	1.45	1.36				
4.40									
4.60									
4.80									
5.00

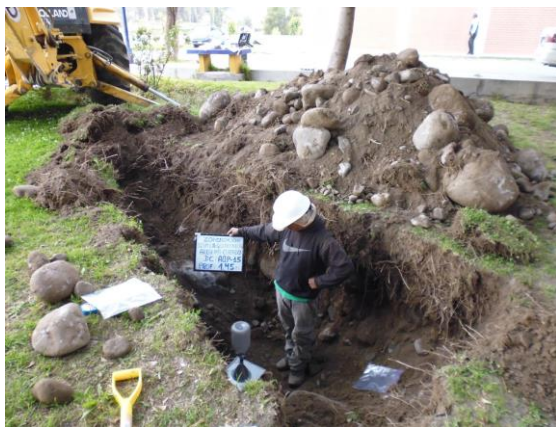
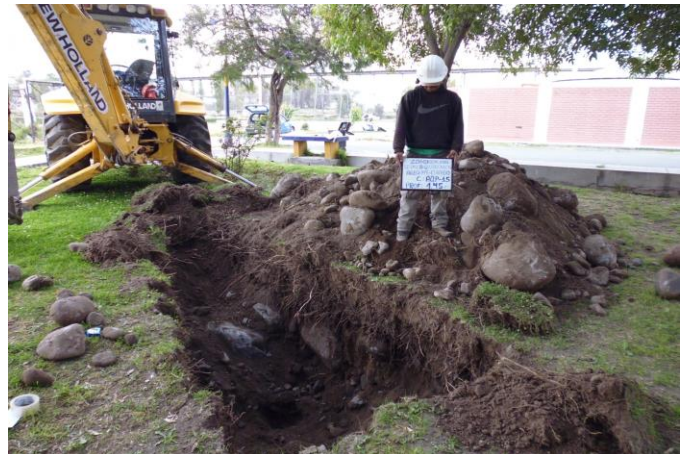
REGISTRO FOTOGRÁFICO AQP - 15

(m)	PROF.	MUESTRAS	HUMEDAD (%)	DENSIDAD (gr/cm3)		GRÁFICO	SUCS	REGISTRO FOTOGRÁFICO DE PERFIL	DESCRIPCIÓN
				Dh	Ds				
0.00									
0.20							SM		Arena limosa color marrón con presencia de raíces.
0.40									
0.60							GP		Grava mal gradada de forma sub redondeada a redondeada, de 60" a 75" de diámetro, semi compacta, ligeramente húmeda. Los porcentajes de los materiales son: 68% gravas, 30% arenas y 2% finos.
0.80									
1.00									
1.20									
1.40		M-15	3.80	1.38	1.31				
1.60									
1.80									
2.00									
2.20									
2.40									
2.60									
2.80									
3.00									
3.20									
3.40									
3.60									
3.80									
4.00									
4.20									
4.40									
4.60									
4.80									
5.00

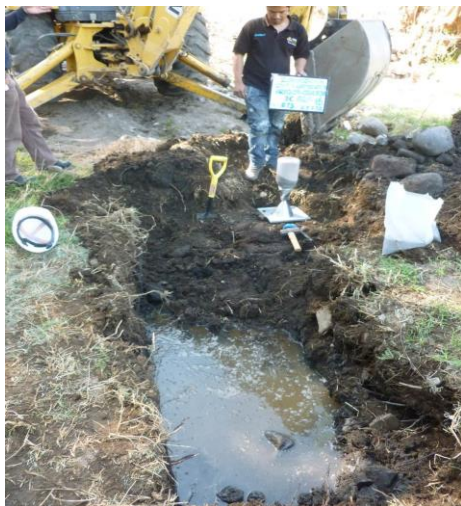
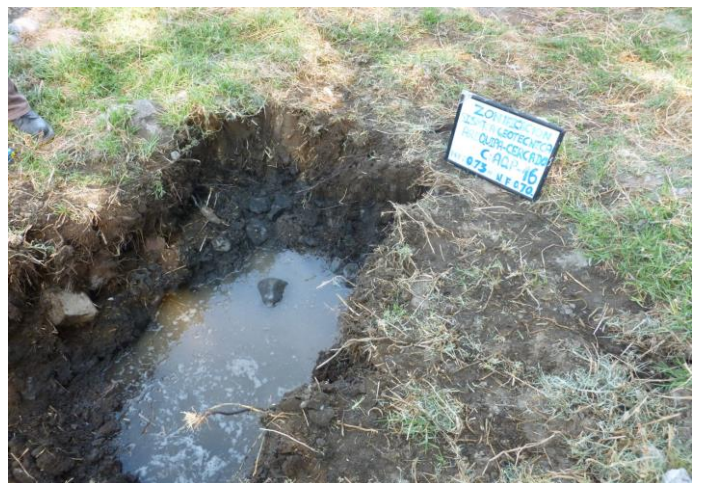
REGISTRO FOTOGRÁFICO AQP - 16

(m)	PROF.	MUESTRAS	HUMEDAD (%)	DENSIDAD (gr/cm <sup>3</sup> )		GRÁFICO	SUCS	REGISTRO FOTOGRÁFICO DE PERFIL	DESCRIPCIÓN
				Dh	Ds				
0.00									
0.20									
0.40									
0.60									
0.80		M-16	16.00	1.21	0.87		GW		Gravas bien gradadas de forma subredondeada a redondeada en matriz arenolimosas, presencia de nivel freático a 0.75 m. Los porcentajes de los materiales son: 68% gravas, 26% arenas y 6% finos.
1.00									
1.20									
1.40									
1.60									
1.80									
2.00									
2.20									
2.40									
2.60									
2.80									
3.00									
3.20									
3.40									
3.60									
3.80									
4.00									
4.20									
4.40									
4.60									
4.80									
5.00
